## Влияние качества подготовки поверхности образца на точность измерения микротвердости

Mike Keeble & Wendy Wang: Buehler

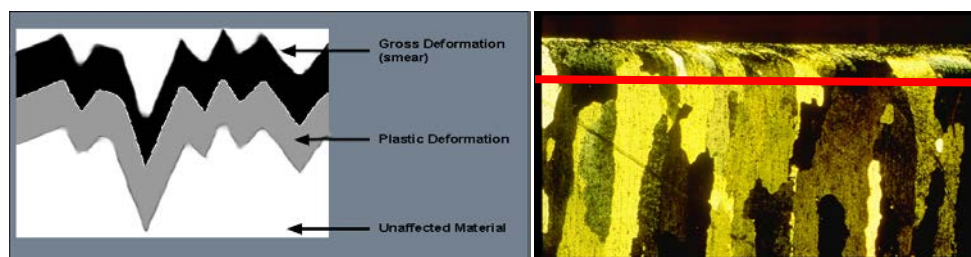
В процессе любой механической обработки материала, в т.ч. на различных стадиях подготовки металлографического шлифа, всегда будет оставаться деформированный поверхностный слой (см. Рис.1). Такая деформация, как правило, приводит к получению завышенных значений твердости. Чем глубже деформированный слой исследуемого образца, тем более завышенную твердость мы можем получить в результате. Кроме того, шероховатость поверхности сама по себе также может повлиять на результат как за счет изменения объема вдавливаемого материала образца, так и потому что затрудняется идентификация и измерение отпечатка.

Figure 1 Нежелательная деформация поверхностного слоя образца, образующаяся в процессе механической обработки

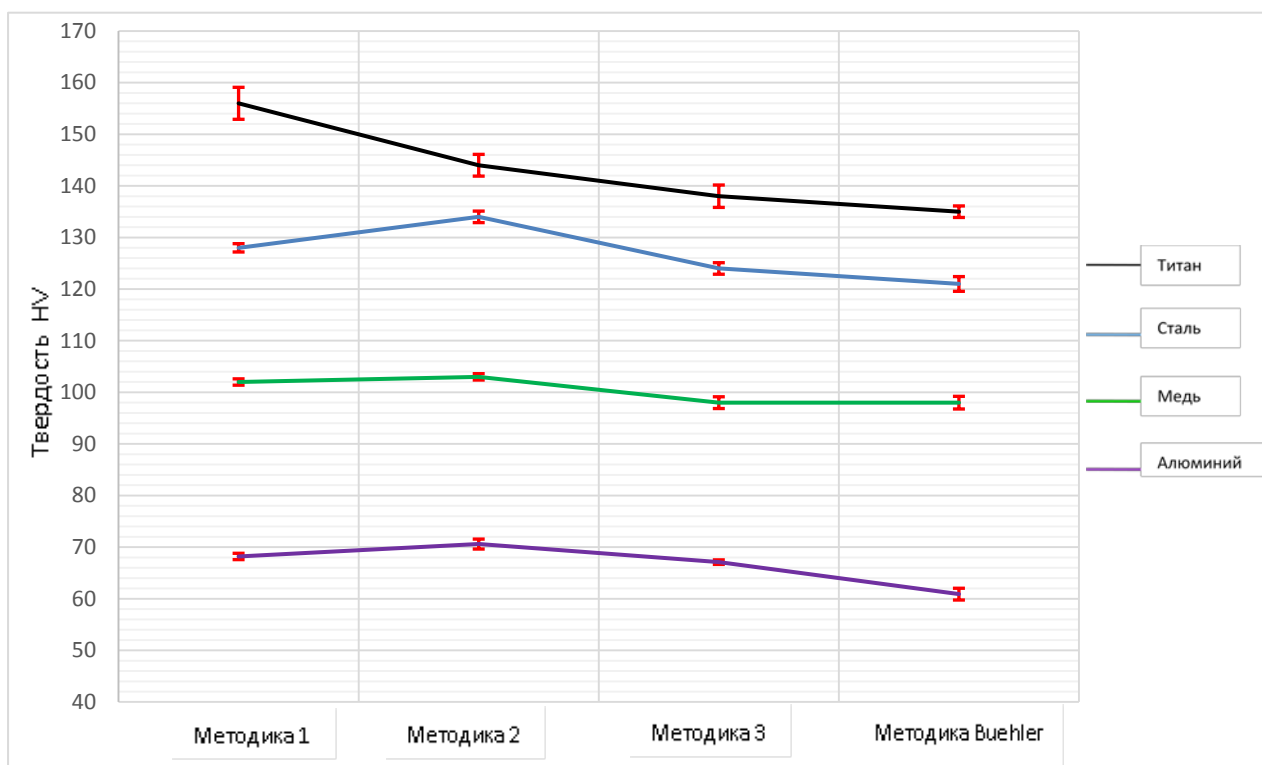
измерений, что позволит получить нам математически достоверные данные. На Рисунке 2 отмечены средние значения твердости для каждого образца, а также красными вертикальными штрихами – интервал, в который попали 95% результатов измерений. Таким образом, если эти интервалы не перекрываются, мы можем быть на 95% уверены, что действительно измерены 2 различных значения твердости.

Рисунок 2 Среднее значение твердости для каждого образца. Вертикальными штрихами показан диапазон 95%  $\delta$  Методика Buehler

Исходя из полученных результатов, очевидно, что измеренная твердость на образцах, приготовленных по разным методикам, значительно отличается. Особенно для образца титана. Если мы вернемся к фотографиям поверхности образцов, это поможет нам объяснить большой разброс значений при применении Методики 1. Но и для стального образца, у которого качество поверхности выглядело на первый взгляд «приемлемым», отчетливо наблюдается большой разброс значений измеренной твердости.

Для всех образцов твердость, измеренная на образцах, подготовленных по методике 1 и 2, была завышенная (5% для меди, 11-16% для других образцов). Даже после полировки 3 мкм алмазной суспензией значения твердости, за исключением меди, было статистически отличным от реальной твердости.

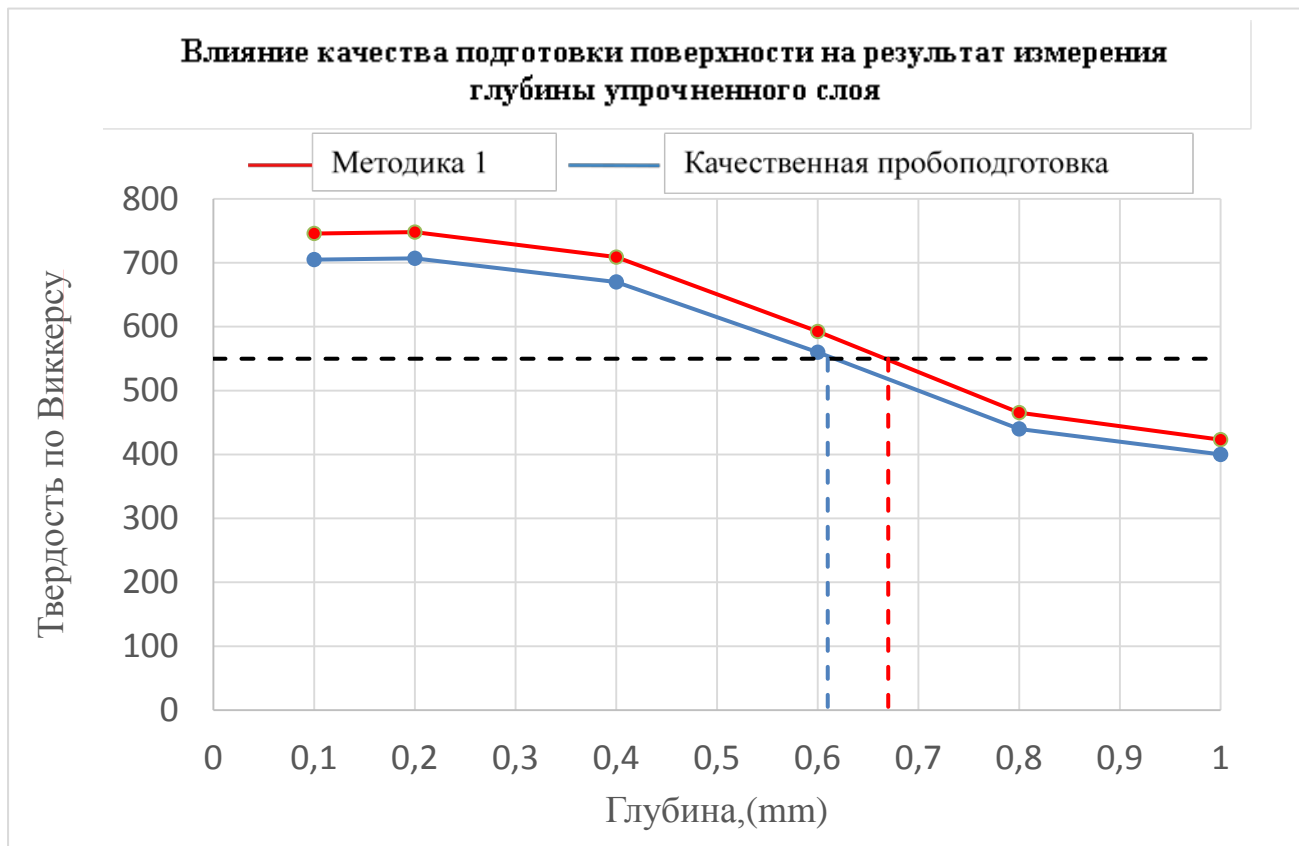
В приведенном внизу примере измерялось расстояние от поверхности детали, на котором твердость падает до 550 HV. Измерение проводилось на стальном образце, подготовленном по Методике 1. На фотографии в Таблице 1 поверхность образца выглядела достаточно неплохо, хотя твердость получилась на 5,8 процентов завышенной. Если мы перенесем эти данные на график изменения твердости по глубине образца, то окажется, что ошибка в измерении твердости может привести к гораздо большей ошибке при определении глубины упрочненного слоя – в нашем случае примерно на 10% выше, чем реальная глубина. Наглядно видно, как такая ошибка может привести к тому, что качественный образец не пройдет контроль, целая партия материала может быть отправлена в брак или, что хуже, образец ненадлежащего качества пройдет контроль и приведет к проблемам в эксплуатации.

Рисунок 4 Реальная твердость и данные, полученные на образце, подготовленном по Методике 1

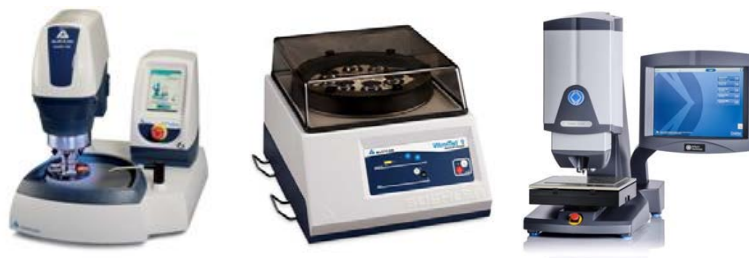
*Рисунок 6 Оборудование, использованное в настоящей работе: EcoMet/AutoMet 250 для шлифовки и полировки; VibroMet2 для вибрационной полировки; VH3100 для измерения твердости по Виккерсу.*

Все операции шлифовки и полировки производились на полуавтоматическом станке EcoMet с AutoMet. Использование такого типа станка, гарантирует воспроизводимость параметров на всех шагах шлифовки и полировки для различных образцов, независимо от человеческого фактора. Методика Buehler – рекомендованная в нашем руководстве SumMet методика для каждого типа материала, дополненная вибрационной полировкой. При вибрационной полировке применяются те же самые полировальные ткани и расходные материалы, что и при традиционной полировке, но при этом оказывается крайне деликатное вибрационное воздействие. Обычно качество поверхности, подготовленной по методике SumMet, бывает достаточным для проведения испытаний с нагрузками 300 г и выше. Однако уникальное воздействие вибрационной полировки позволяет получить поверхность великолепного качества, свободную от деформации, и такая методика является наилучшей для проведения сравнения в этой экспериментальной работе.
