uptime  
magazine  
1.11

Гидрогенераторы • Магнитный поток • Модуль А06 • Свежие новости •  
• Тематическое исследование / Диагностика турбинного оборудования

## Контроль магнитного потока гидроагрегатов

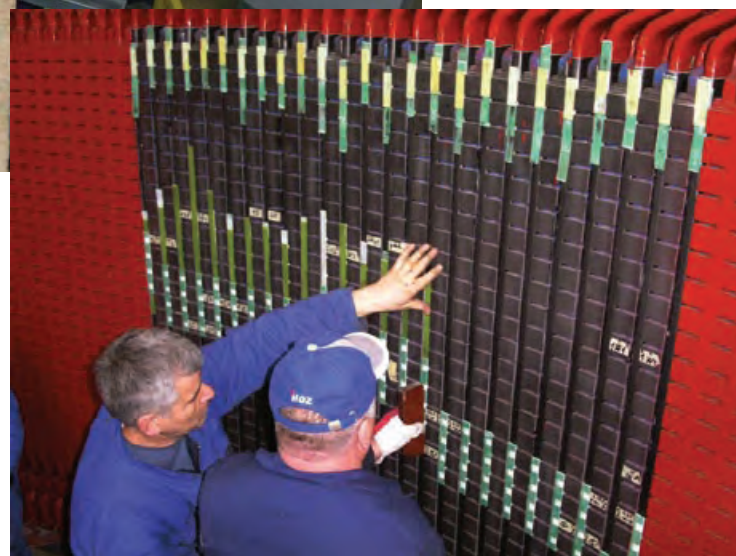
*Рис. 1. Подготовка статора гидрогенератора (перед установкой датчика магнитного потока)*

Система измерения магнитного потока (например, Brüel & Kjær Vibro EQ 2430) содержит длинный тонкий датчик, прочно приклеенный к внутренней стенке статора. Он подключается к блоку формирования сигнала/источнику питания, расположенному на расстоянии нескольких

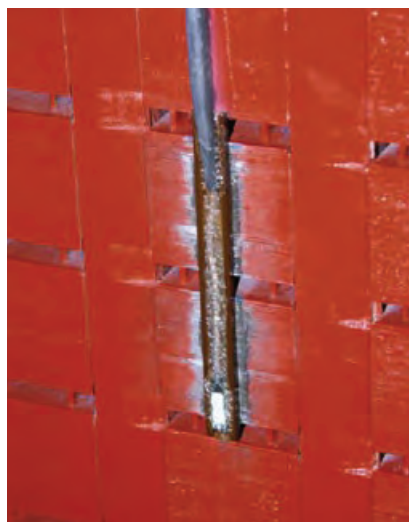
*Рис. 2. Датчик магнитного потока показан слева, датчик воздушного зазора показан справа*

но на этом сходство заканчивается. Датчик воздушного зазора работает по емкостному принципу, измеряя расстояние между стенкой статора и проходящими полюсными наконечниками ротора. Емкостный ток, измеряемый между пластиной датчика и проходящим полюсным наконечником, пропорционален диэлектрической проницаемости между этими поверхностями, которая в свою очередь пропорциональна физическому расстоянию (т.е. воздушному зазору). Датчик магнитного потока измеряет магнитное поле между статором и проходящим полюсным наконечником ротора, и действует по совершенно другому принципу, используя эффект Холла (см. вкладку с описанием теории эффекта Холла).

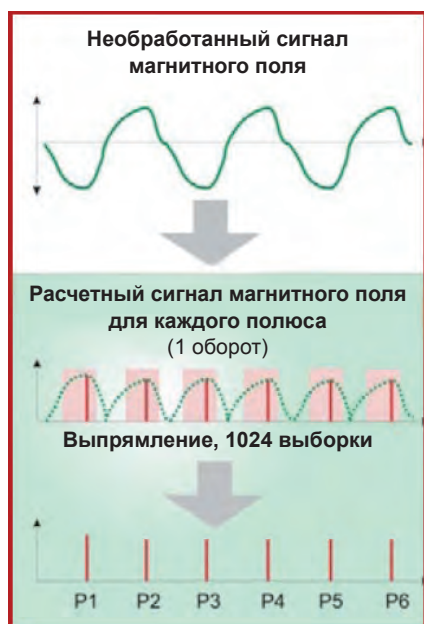
Рис. 4. Максимальные пиковые величины выделяются для каждого полюса (отдельные значения) и используются для мониторинга состояния, анализа тенденций и тревожной сигнализации

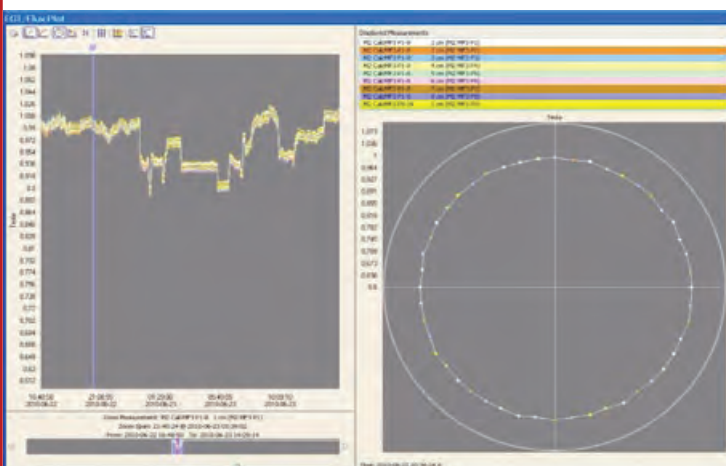
Рис. 8. График системы Compass 6000 показывает пиковые величины каждого полюса за один оборот ротора на круговой диаграмме

определенным полюсам, могут быть сопоставлены с величинами других полюсов или параметрами процесса, такими как температура обмотки, ток и напряжение возбуждения, и измеренный воздушный зазор. Эти же пиковые величины также отображаются на круговой диаграмме одного оборота ротора для заданного класса процесса, либо с наложением данных предыдущих оборотов, как показано на рис. 8.

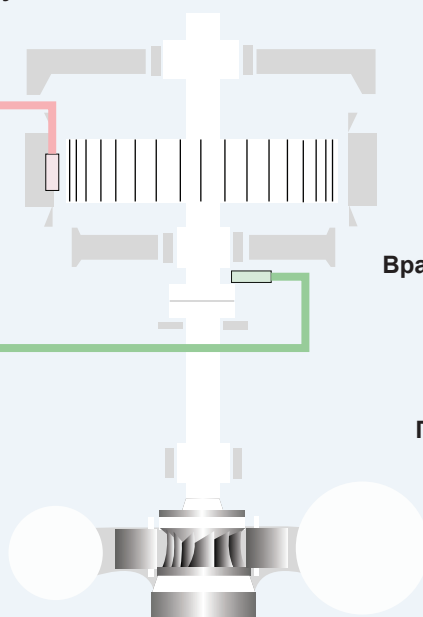
### Измерение магнитного потока

Требуется только 1 датчик

**Скорость/  
опорный сигнал**  
Измерения  
профиля

**Датчики на основе  
эффекта Холла**  
Тахосигнал

Генератор, вид сверху

Рис. 9. Обзор принципа контроля магнитного потока

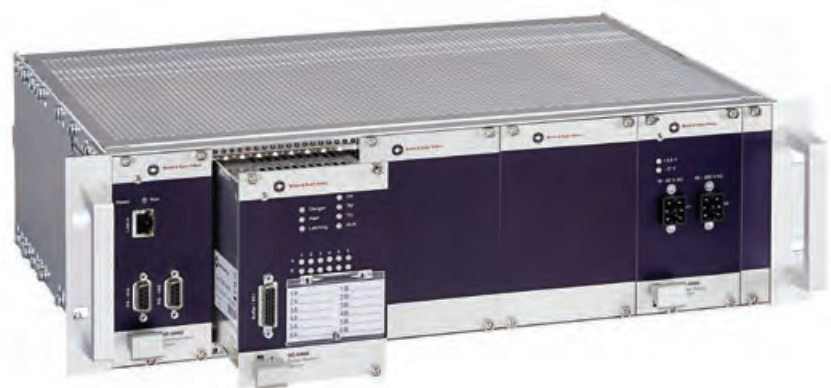
В систему сбора данных **VIBROCONTROL 6000™** (VC-6000) компании Brüel & Kjær Vibro (используется в качестве блока контроля безопасности, монтируемого в стойку, или совместно с системой Compass 6000 для интегрированного контроля состояния) входит специальный модуль контроля состояния ГА типа **SM-610-A06**. Этот модуль, специально спроектированный в соответствии с требованиями контроля гидротурбинного оборудования, позволяет осуществлять мониторинг вибрации всей гидроэлектрической установки, используя лишь один модуль! Этот модуль спроектирован для применения в качестве гибкой, конфигурируемой пользователем платформы для всех типов гидроэлектрических систем, позволяя проводить широкий спектр

необходимых измерений. Уникальная функция контроля состояния оборудования позволяет осуществлять контроль безопасности и состояния, используя соответствующие аварийные пороговые величины предупреждения и опасности. Это обеспечивает точное и надежное обнаружение неполадок на ранних стадиях развития дефекта.

- **Входы** – до 11 входов датчиков вибрации, до 2 входов датчиков осевого положения, 3 двоичных входа и до 2 входов датчиков частоты вращения (для определения режима генератора), а также 1 опорный входной сигнал (для других модулей).
- **Выходы** – до 8 выходов постоянного тока и 2 выхода реле (с определяемой пользователем логикой срабатывания).

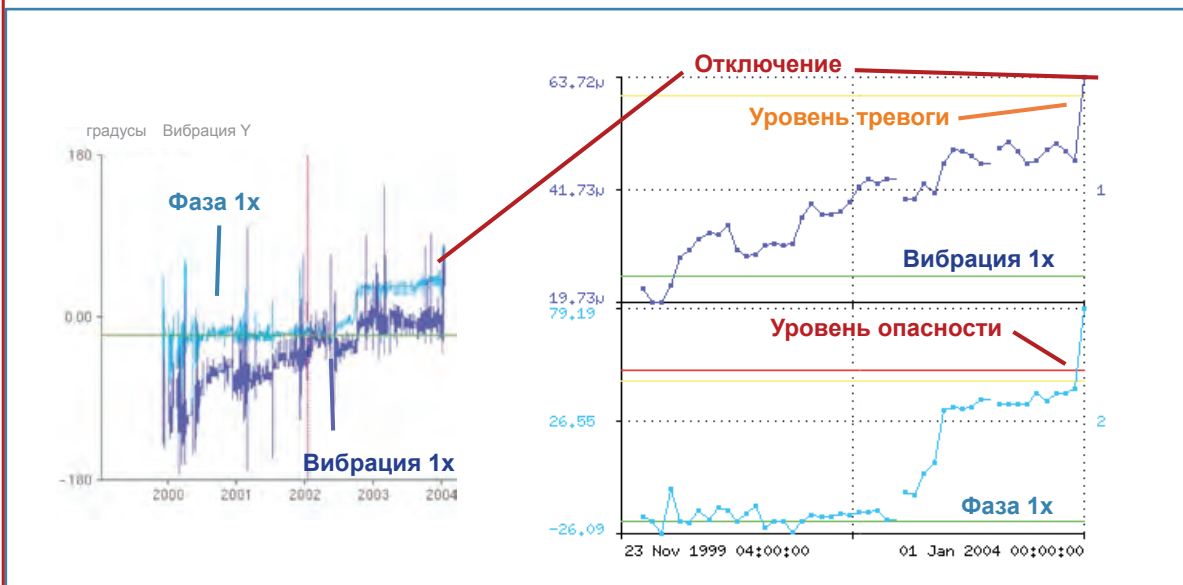
Рис. 2. Радиальная вибрация вектора внутреннего подшипника: пороговый уровень тревоги превышен амплитудой вибрации вектора 1x на рабочей частоте вращения. Пороговый уровень опасности превышен фазой вектора 1x

Если взглянуть на данные на рис. 2, изменение вибрации и фазы 1X является признаком трещины вала и ротора<sup>1</sup>. Интересен тот факт, что при появлении трещины вибрация была сильнее в районе внутреннего подшипника (каскад 4), чем внешнего подшипника (каскад 1) — см. рис. 1 и 2. Производитель компрессора подтвердил, что это характерно для данного типа машин. Эффекты баланса масс между первым и четвертым каскадами могут влиять на место проявления вибрации 1X первого каскада.

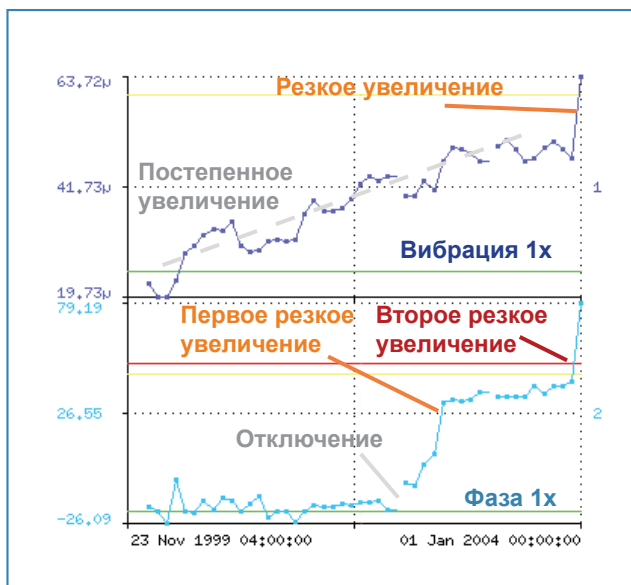
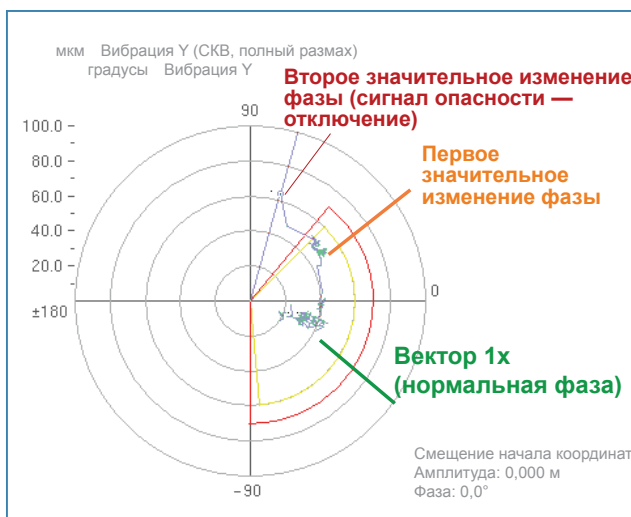
Рис. 4. Амплитуда вибрации 1х постепенно увеличивалась с 2001 по 2004 г., после чего в январе 2004 г. произошло резкое увеличение. Фаза вектора 1х вначале резко увеличилась после отключения в июне 2002 г., а затем еще раз в январе 2004 г.

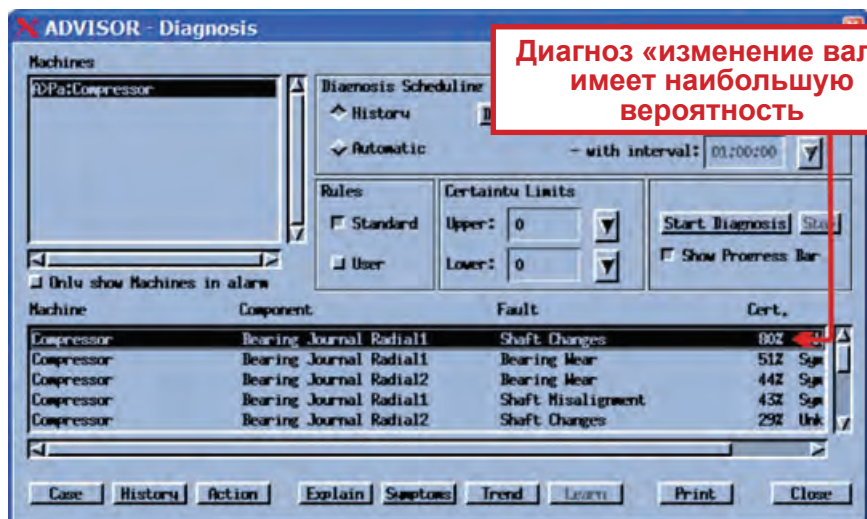
Рис. 5. Программа ADVISOR перечисляет все вероятные и маловероятные диагнозы для заданного сканирования базы данных. Диагнозом с наивысшей вероятностью после 21 ноября 2002 г. является «изменение вала» (т.е. динамическое изменение ротора, такое как изменение жесткости, которое происходит при образовании трещины ротора). Другие возможные неполадки машины перечислены ниже этого диагноза.

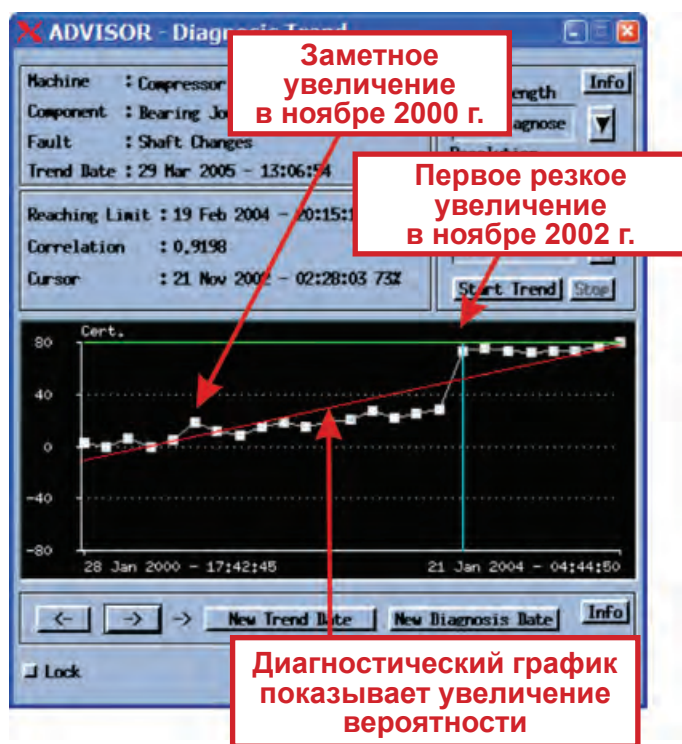
Рис. 7. Этот график показывает расчетную вероятность диагноза трещины вала, составленного программой ADVISOR. Уже 21 ноября 2002 г. вероятность этого диагноза достигала 80% (наивысший уровень вероятности этой системы). Даже при том, что уровни вероятности диагноза образования трещины ротора были относительно низкими до этой даты, диагностический график вероятности (достоверности) постепенно увеличивался все это время.

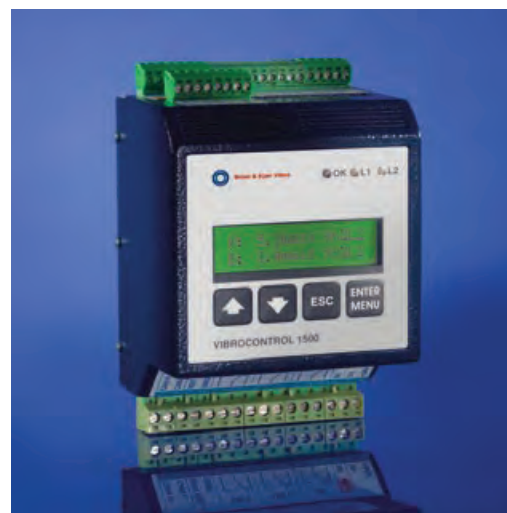
Рис. 3. Блок контроля вибрации VC-1500

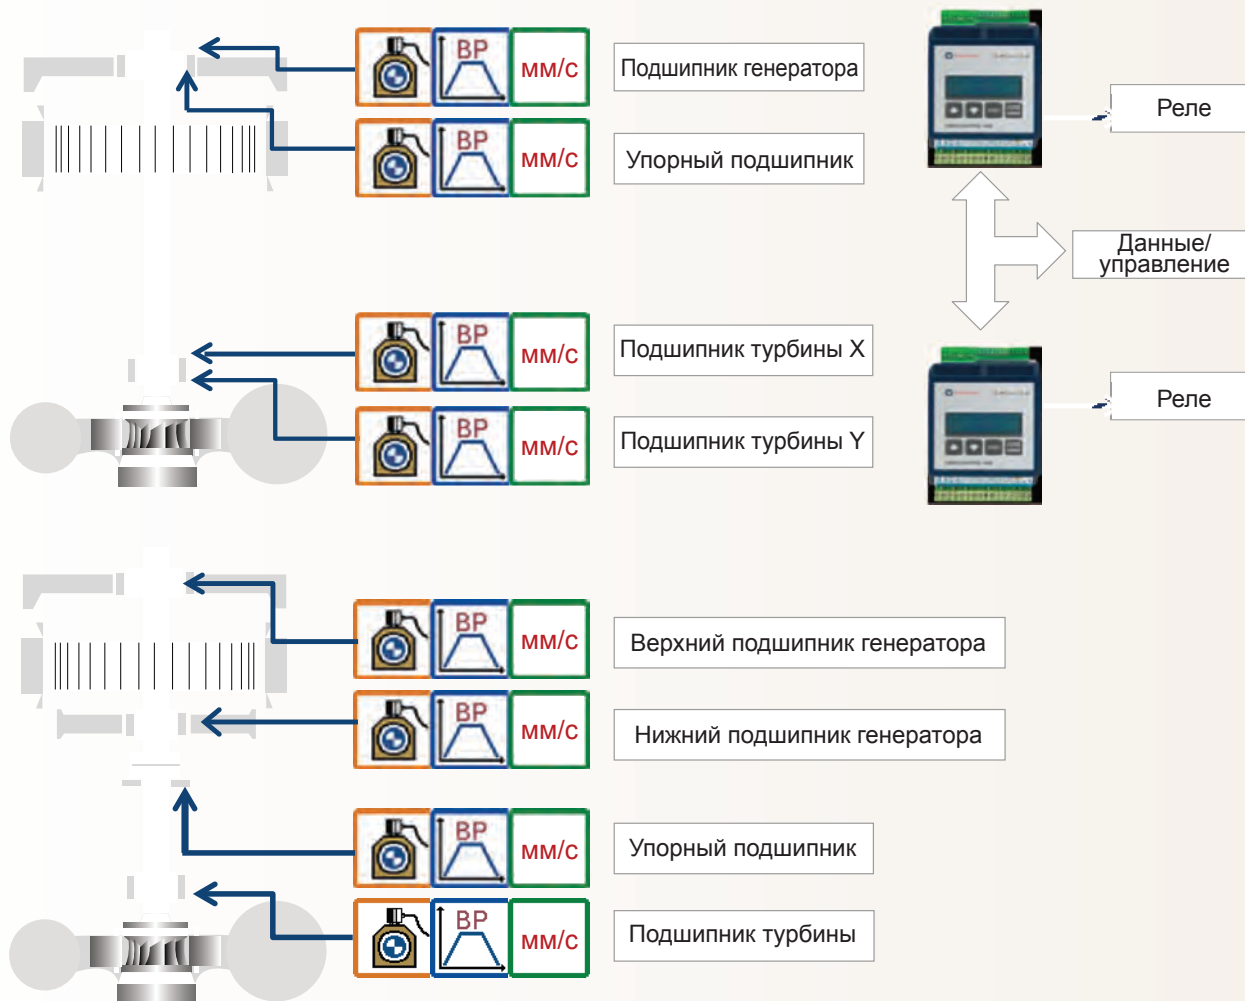
Рис. 5. Конфигурация системы контроля состояния ГЭС Аунфосс (сверху). Типовая установочная конфигурация для гидрогенераторных энергоблоков с тремя подшипниками, которые используются на электростанциях NTE (снизу) — показано в демонстрационных целях.

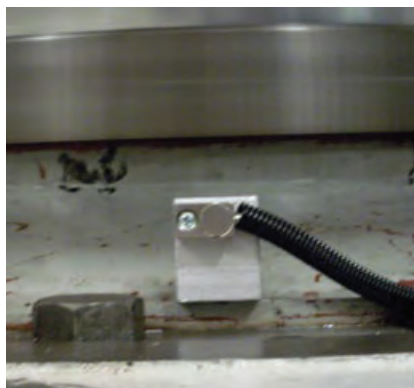
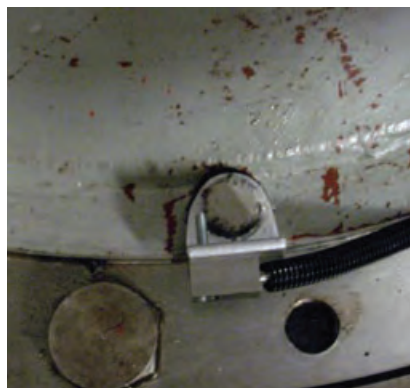
Рис. 6. Примеры установки акселерометров на подшипнике турбины, демонстрирующие простоту установки и обслуживания (используются акселерометры Brüel & Kjær Vibro AS 0070/02). Акселерометры установлены на корпусе подшипника турбины — один в направлении X (справа), а второй в направлении Y (слева). Подшипник генератора (не показан) оборудован одним радиальным (направление X) и одним осевым (направление Z) акселерометрами, разнесенными на 90 градусов.

с одним акселерометром, установленным в радиальном направлении, а другим в осевом направлении на упорном подшипнике. Установка акселерометра показана на рис. 6.

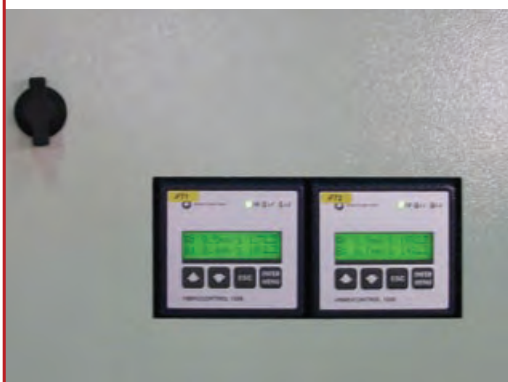
Рис. 7. Два блока контроля вибрации VC-1500 в шкафу контрольного оборудования.

предотвращает остановку машины, когда повышенная вибрация возникает вследствие запуска или синхронизации. Отображение данных и управление системой осуществляется локально или компьютерным сервером по интерфейсу USB/CAN. Два блока контроля VC-1500 обычно устанавливаются в шкафу оборудования рядом с генератором на электростанции, как показано на рис. 7.
